Ähnlich wie in dem ersten Kapitel die Feuerschadenverhütung den Leitzweck
der Darlegungen bildet, so sucht das folgende Kapitel über Bauunfälle seine Aufgabe
in der Unfallschadenverhütung. Die Neubearbeitung ist daher, abgesehen von der
notwendigen Ergänzung in Beispiel und Bild, bestrebt gewesen, hauptsächlich jene
Fragen eingehend zu erörtern, deren Bedeutung über die eines örtlichen Fehlers eines
Bauteils hinaus als die einer gefährlichen Schwäche des ganzen Bauwerks zu gelten
hat, und zwar deshalb, weil diese Schwäche einen Zustand schafft, bei dem schon eine
geringe Abweichung für den Bestand des Bauwerks gefährlich werden kann.

Einleitung	45
A. Bauunfälle durch elementare Gewalt	65
1. Erdbeben und Rutschungen	66
2. Hochwasser und Ungewitter	69
3. Wirkung von außergewöhnlichen Stoßkräften	74
B. Mangel an Verantwortlichkeitsgefühl	90
C. Mängel beim Entwurf oder in der Ausführung	107
1. Im Unterbau (Fundamenten, Mauern und Säulen) des Tragwerks	107
2. Mängel im Tragwerk selbst bei Balken, Gewölben und Rahmen	124
3. Mängel bei der Ausrüstung bezw. im Zeitpunkt der Ausschalung	155
4. Mängel aus dem Gebrauch schlechter Baustoffe	173

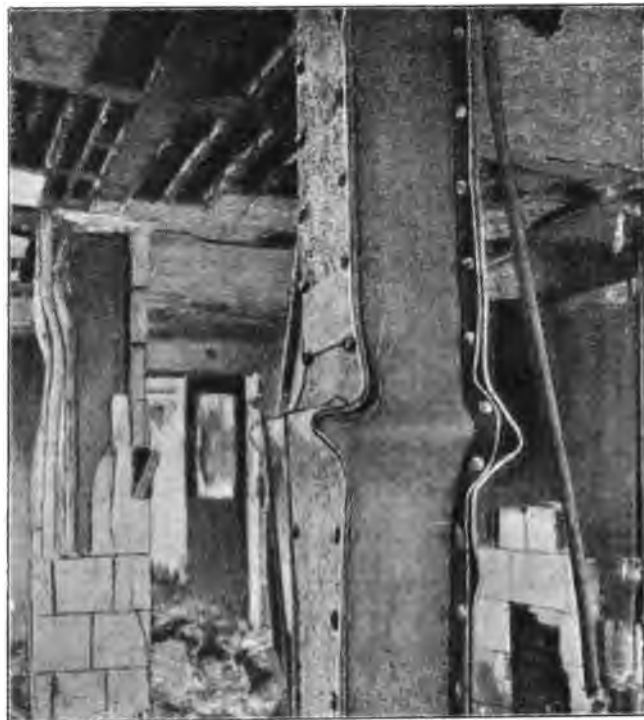
Abb. 2. Einge knickte Eisensäule vom Calvert Building
Baltimore 1904.

Daß man übrigens bei Umhüllung von Eisenteilen sehr sorgsam zu Werke gehen muß, wenn man nicht einen Mißerfolg im Brandfalle erleben will, und daß hohe Brandtemperaturen einen solchen sehr wohl herbeizuführen vermögen, beweist Abb. 2. Die Umhüllung der Säule hat nicht standgehalten, und die glühend gewordene Säule ist ausgeknickt.

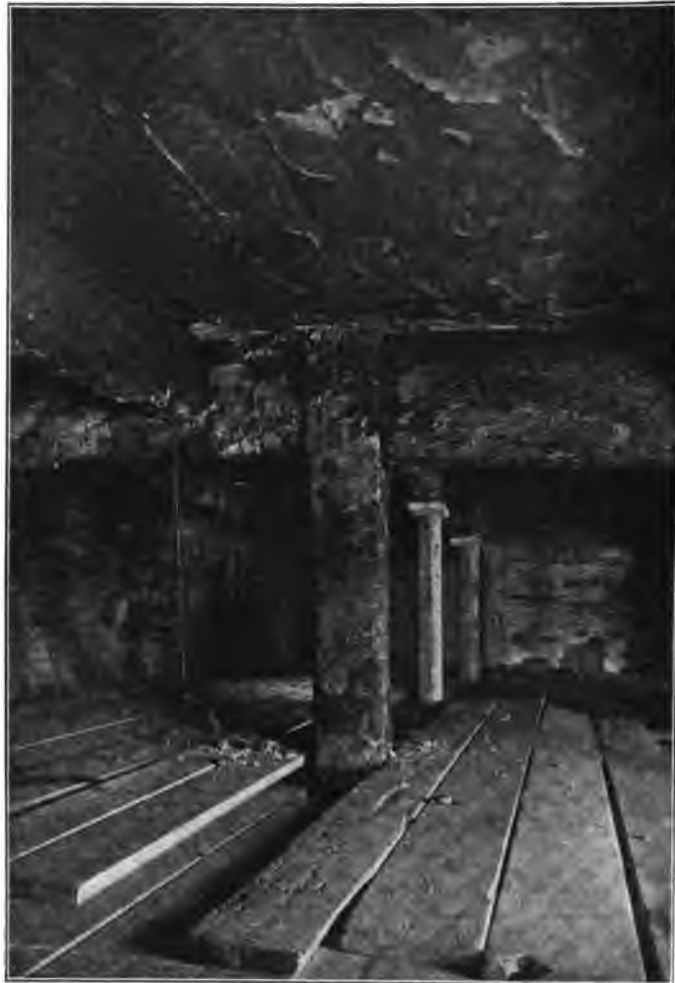
Abb. 5. Decke über dem vom Brande betroffenen Dachgeschoß des Werkstättenhofes in Wien. 8. Januar 1913.

bloß die Last des darüber befindlichen Preßkiesdaches auf ihr gelegen hätte. Es sind erhebliche Betonabsprengungen an den Haupt- und Nebenhauptbalken vorgekommen, so daß die Eisen auf größere Strecken bloßgelegt wurden. Durchbiegungen bei den Balken bis zu 12 cm auf 6,37 m Spannweite und bei einem Hauptunterzug von 6 cm bei 6 m Spannweite beweisen, daß die Tragkonstruktionen erheblich nachgegeben haben. Die Abb. 5 u. 6 zeigen die Decke nach dem Brande. Abb. 5 läßt erkennen, daß der vom Brandherde abgelegene Teil wenig gelitten hat. Die Säule unter dem Hauptbalken ist nur oben geringfügig durch Loslösung des Betons beschädigt; dagegen mußte, wie Abb. 5 u. 6 zeigen, der unmittelbar vom Brande betroffene Deckenteil gepölzt werden, und besonders Abb. 6 läßt erkennen, wie die Balken mitgenommen sind. Bemerkenswert ist noch, daß die Dicke der Betonschicht über den Eiseneinlagen bei den Balken 3 cm, bei den Deckenplatten 1½ cm betrug und daß der Beton ein poröses Gefüge hatte,

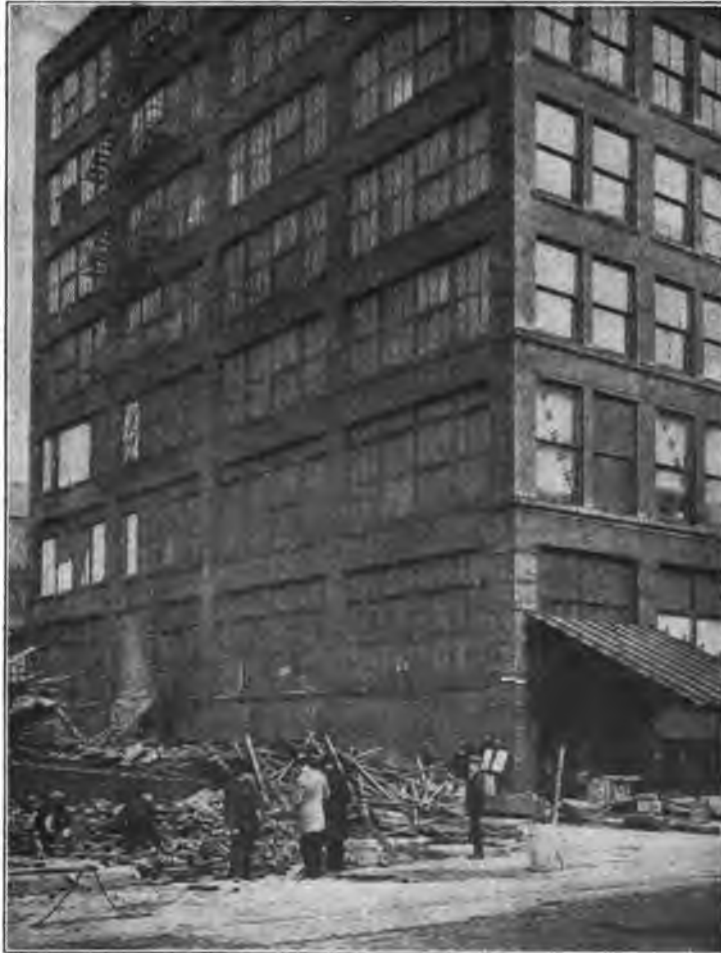
Abb. 9. Gebäude mit Drahtglasfenstern nach einem Nachbarbrande.

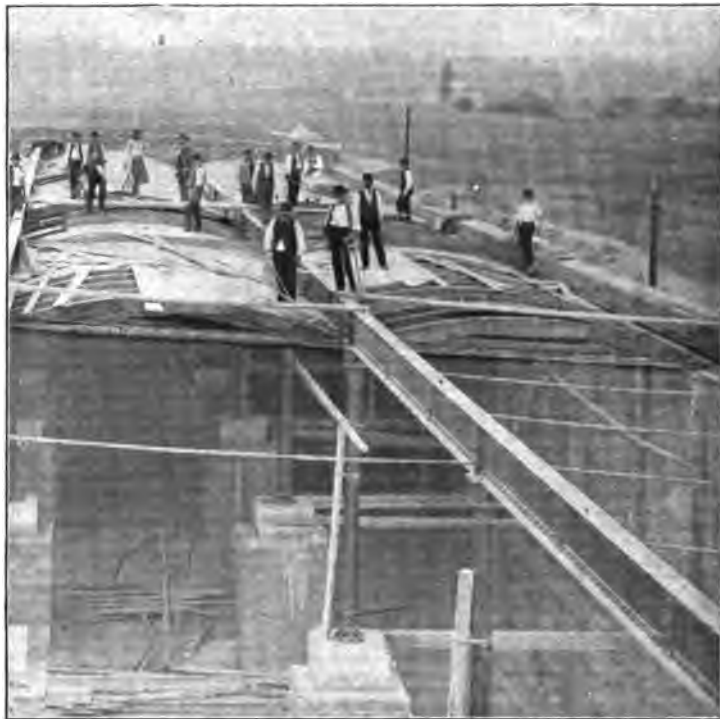
Abb. 1.

Eine der ersten größeren Ausführungen von weitgespannten Moniergewölben entstand beim Bau des Schlachthofs in St. Marx³⁾ 1886 in Wien. Abb. 1 stellt dieses Bauwerk während der Ausführung dar. Der Bau bestand aus gußeisernen Säulen mit I-Trägern,

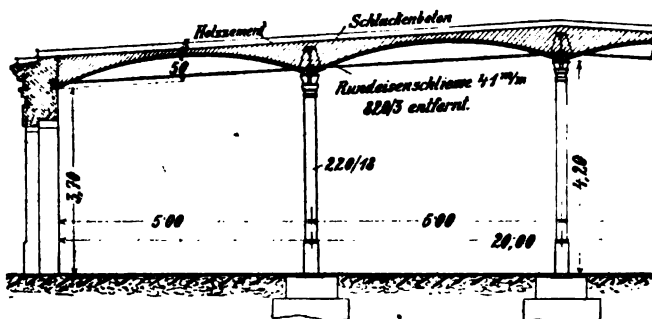
Abb. 2.

Man wurde aber diese Erscheinung noch rechtzeitig gewahr und konnte so weiteres Unheil verhüten, indem man das Ganze stützte, Schließen einzog, durch Anschrauben die Gewölbe sicherte, wie dies in Abb. 2 bereits angedeutet ist. Es gelang so, den Bau zu retten. Die Ungewißheit, die über die Tragfähigkeit von Gewölben im allgemeinen und über das Verhältnis von Mauerwerkbogen zu Beton- und Eisenbetongewölben bestand, führte zunächst zu den Versuchen der Südbahngesellschaft in Matzleinsdorf 1887, denen die ersten größeren Eisenbetonbrücken in Mödling folgten¹⁾, und kam in einem Vortrage zum Ausdruck, den Herr Ingenieur Viktor Brausewetter im Jahre 1889 im Österreichischen Ingenieur- und Architekten-Verein gehalten hat, und der in dem Antrage gipfelte, einen Ausschuß zu wählen, der sich dem Studium dieser Frage widmen sollte. Es ist dies die unter dem Namen „Österreichischer Gewölbe-Ausschuß“ zur Berühmtheit gelangte Körperschaft, deren Wirksamkeit im I. Band, S. 320 ausführlich gewürdigt worden ist und die im Österreichischen Eisenbeton-Ausschuß eine Fortsetzung fand.

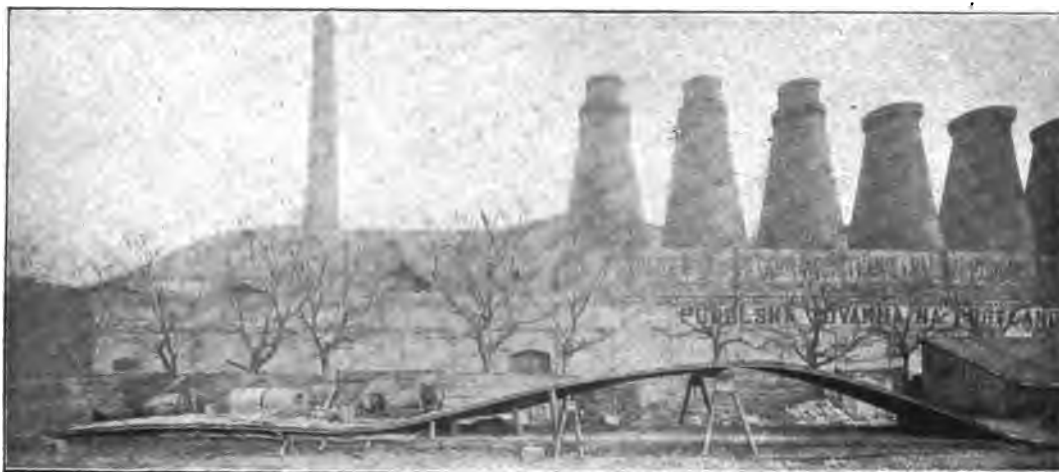
Abb. 3. Prohebogen in Podol bei Prag.

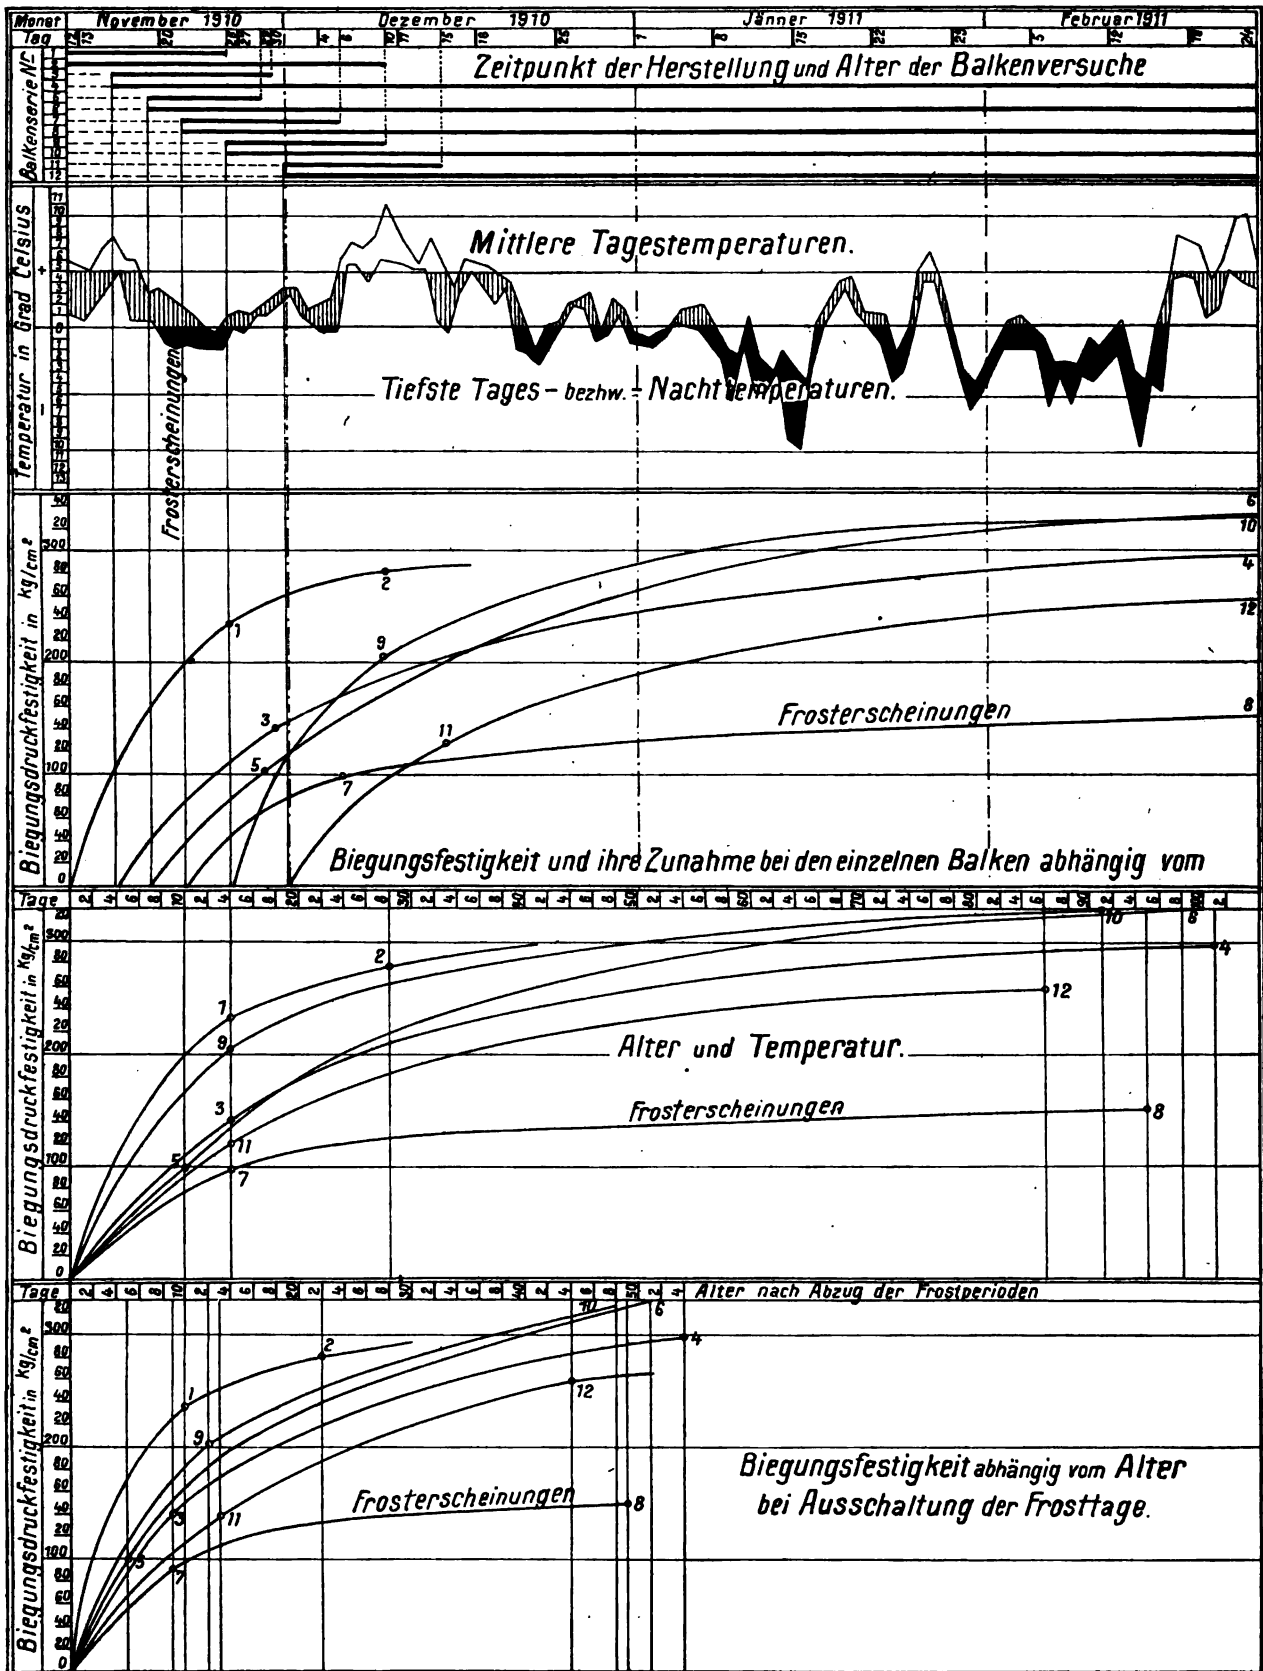
Hat der Beton die Abbindezeit ohne Störung überwunden, so wird eine Frostperiode nur eine Verlangsamung des Abbindens zur Folge haben, wie dies bei den Balken 5, 6 und 3, 4 deutlich in die Erscheinung tritt. Dagegen zeigt der Balken 7, 8, dem die Wärme bei der Abbindung entzogen wurde, daß keine Aussicht besteht, daß ein Beton, der mit den kalten Zuschlagstoffen und eisigem Wasser angemacht wird, auch nur annähernd die Festigkeit des normalen Betons zu erreichen imstande ist. Seine Festigkeitszunahme drückt sich durch einen flachen Verlauf der Festigkeits-Zeitkurve aus, welche bis zum Alter von neun Monaten verfolgt wurde. Das Entziehen der Abbindewärme während der ersten Zeit der Betonierung beim Abbinden des Zements ist für die Festigkeitseigenschaften des Betons entscheidend. Eine der wichtigsten Aufgaben der Unfallverhütung besteht also darin, für die Zeit der ersten kalten Nächte, wo die Temperatur unter 5° Wärme sinkt, das wäre also in Mitteleuropa vom 1. September angefangen, den Unternehmer zu veranlassen, in dieser Zeit bereits mit jenen Vorsichtsmaßregeln zu arbeiten, die er im Winter als selbstverständlich zur Sicherung des Abbindens ansieht, und eine laufende Kontrolle durch Versuche am Bau auszuüben, die ihn vor einem Fehlschlag sicherstellt. Wir sehen aus der Aufstellung Abb. 7, daß die späteren Fröste von Mitte Dezember bis Mitte Februar auf die Festigkeit des Betons nur von geringem Einfluß geblieben sind, sobald sie nicht mit dem Betonierungstage zusammenfallen. Sie bewirken eben nur eine Verzögerung in der Festigkeitszunahme. Die wenigen Frosttage vom 20./27. November bis 6. Dezember haben bei den Balken 7/8 bzw. 11/12 offensichtlich zu Folgeerscheinungen geführt. Abb. 8 stellt die durch das Einfrieren beim Abbinden entstandenen Eisblumen in dem Beton des Balkens 8 dar, die ohne Schaden erhalten geblieben sind. Wir ersehen, daß diese Frosterscheinungen die Festigkeit des Betons weit unter die Hälfte herabsetzen können gegenüber dem, was beim Balken 5/6 und 9/10 leicht erreicht wurde, obwohl dieser Beton unmittelbar vor bzw. nach den Frosttagen betoniert wurde und auch später Frost erhalten hat. Ohne Versuch fehlt uns ein Maßstab, aus dem wir entnehmen könnten, ob die durch die Einwirkung des Frostes entstandene Festigkeitsverminderung eine solche ist wie in dem vorliegenden Fall, wo die Festigkeit des Betons gerade noch hinreicht, so daß dieser noch als zweckentsprechend be-

Abb. 7. Probek balken beim Bau des Kriegsministeriums in Wien 1910/11.

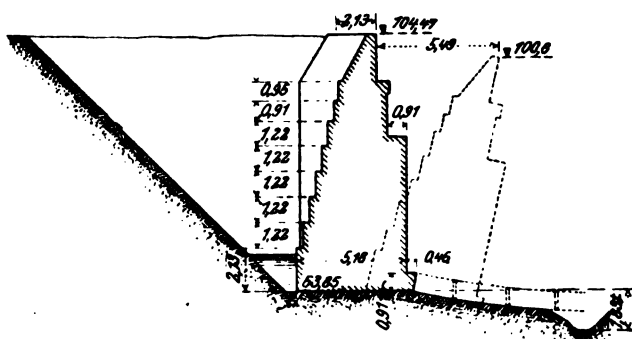
Abb. 11.

Die Abb. 11 stellt einen Vorfall dar, welcher sich bei einer Stützmauer¹⁾ ereignet hat, welche den Eingang zu einer Schleuse bilden sollte. Trotz der mit Bilder be-

legten Einzelheiten wird uns der Ort des Unfalls nicht bekannt gegeben. Er soll hier wegen seiner Eigenart Platz finden und um zu zeigen, welche geringen Kräfte genügen, einen so riesigen Mauerwerkskörper in Bewegung zu setzen. Die Mauerfundamente ruhten auf hartem Schotter und reichten nicht tief unter den Kanalboden, weil ein unterer bogenförmiger Anschluß an sie beabsichtigt war. Zur Herstellung des Kanals bediente man

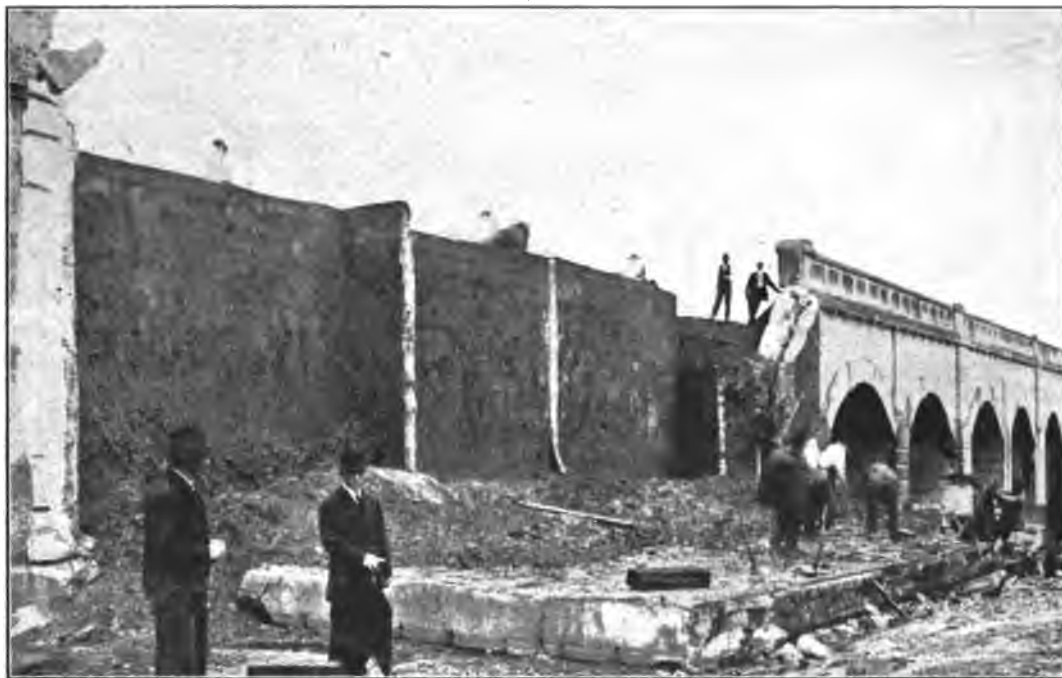
Abb. 12. Zerstörung der Stützmauer Abb. 13.

Auflager dienen sollte. Der hohe Grundwasserstand verlangte eine ausgiebige Entwässerung, welche in der Kanalmitte vorgesehen worden ist. Ein Regen trat

Welch ungeheuren Kräfte das Wasser im Erdboden durch seine Verflüssigung auslöst, beweist Abb. 12, die den Einsturz einer hohlen Stützmauer, einer Zufahrt zu einem Viadukt in St. Louis, Missouri, darstellt.¹⁾ Diese Stützmauer wurde von 3,3 m bis zur vollen Höhe hohl, d. i. aus zwei Wänden bestehend, ausgeführt, wie aus Abb. 13, dem Grundriß, ersichtlich ist. Dieser Hohlraum sollte mit Erde ausgefüllt werden. In Abständen von 5 bis 6 m waren Querwände aus Beton angebracht. — Diese Füllarbeiten wurden, ehe die Erde abgedeckt werden konnte, von einem Gewitterregen überrascht, und das Wasser wurde in den Zwischenraum hineingeführt, wie aus Abb. 13 ersichtlich ist. Wie Abb. 12 zeigt, fielen dem die äußere Mauer und eine Querwand zum Opfer, während die innere Mauer dem weit größeren Hinterfüllungsdruck ohne weiteres standhielt.

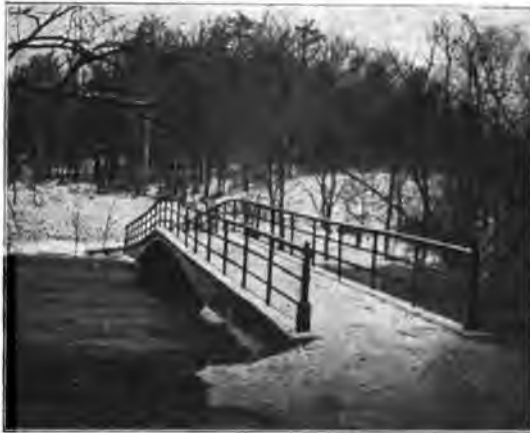
brücke gewesen war. Das beigelegte Bild der von mir im Jahre 1894 erbauten Brücke über den Housonatic River während eines Hochwassers im Jahre 1896 (Abb. 14) diene als Ergänzung zu der Darstellung derselben Brücke in Bd. III 3, S. 73, Abb. 82 in der ersten Auflage, weil ich wegen dieses Vorfalles ein Dankschreiben der Gemeinde mit diesem Bilde erhielt. Es sei ferner auf die ebenda befindliche Abb. 79 eines Hochwasserunfalls in Topeka verwiesen. Nordamerika ist ein Land der ungewöhnlichen Hochwasser und daher reich an solchen Vorfällen.¹⁾

Abb. 14.
Brücke in Stockbridge, Mass., bei Eisgang.

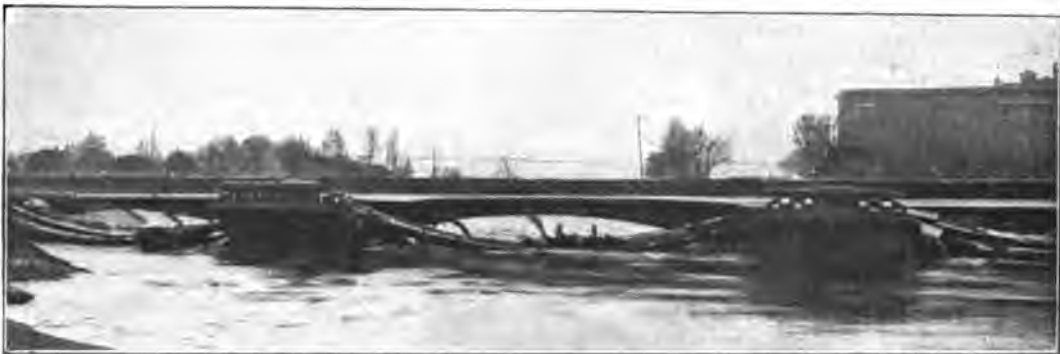
der Brückenpfeiler herzustellen. Wenn bei einem außerordentlichen Hochwasser ein Stau vor solch einer seicht fundierten Brücke eintritt, so bildet sich ein Kolk vor dem Pfeiler, der halbe Pfeiler senkt sich und reißt auch die halbe Brücke in die Tiefe, da die Unterteilung durch die bei der Melan-Bauweise vorgesehenen I-Träger diese Trennung ermöglicht.

Abb. 15 zeigt den lehrreichen Fall des Einsturzes einer halben Bogenbrücke, und zwar ist dies die Meridian-Straßenbrücke in Indianapolis bei dem Hochwasser im Jahre 1913. Dieser Vorfall ist eine besondere Eigenheit der Melanbrücken, kann sich aber nur unter amerikanischen Verhältnissen ereignen, wo der Unternehmer wegen des Wettbewerbs mit minderwertigen Entwürfen oft gezwungen ist, unverantwortlich seichte Fundamente

Abb. 15. Einsturz eines Bogenstreifens in Indianapolis.

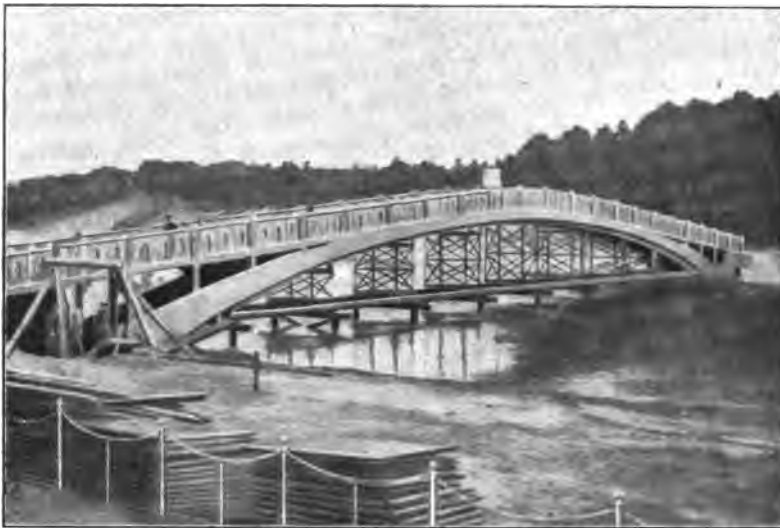
Abb. 16. Brücke in Deep vor der Springflut.

ragender Bauwerke zerstört. Eines davon war auch eine Bogenbrücke aus umschnürtem Gußeisen (Abb. 16), die sich noch auf dem Gerüst befand. Die Brücke sollte die Mündung eines kleinen Flusses, dem eine Sandbank vorgelagert war (Abb. 17), überbrücken. Der Sturm hat zunächst eine Badeanstalt vernichtet und an das Gerüst herangeführt. Das Gerüst wurde mit Tang und Wrackstücken verstopft, und dann warf der Stoß der Springflut Brücke und Gerüst um. Das Längenprofil nach dem Unfall zeigte einen Kolk als Beweis, daß dabei auch die ganze vorgelagerte Sandbank weggeschwemmt war. Der Bogen war bei seiner Spannweite von 65 m sehr leicht und nur 3 m breit, so zwar, daß sein Widerstand gegen Umkippen ein sehr geringer war. Der Unternehmer erhielt, weil seine Schuldlosigkeit festgestellt wurde, $\frac{4}{5}$ der Bausumme vergütet, obwohl die Brücke noch nicht übernommen war. Das Umkippen von Bogen-

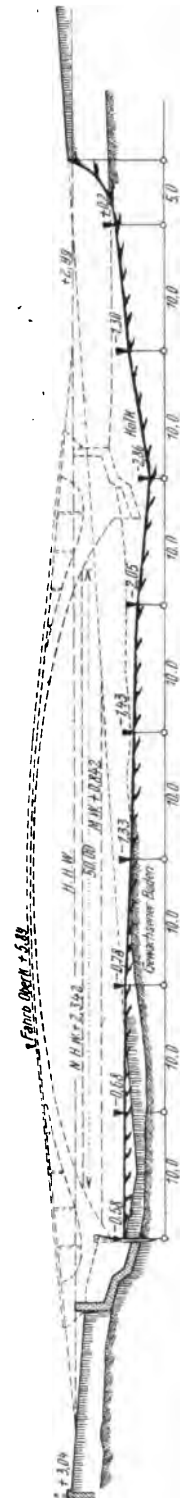
Abb. 17. Wirkung der Springflut.

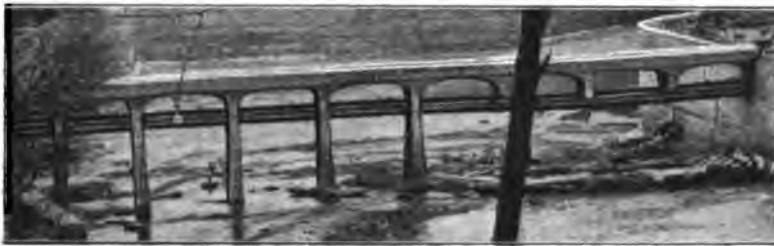
Abb. 22. Brücke in Süd-Bend, Ind.

Eine eigenartige Erscheinung bietet die Abb. 22, wo bei einem Hochwasser die Fundamente mehrerer Pfeiler einer Brücke unterhalb eines Wehres unterwaschen worden waren.⁴⁾ In diesem Falle hat die Kontinuität genügt, um das Eigengewicht auf die vergrößerte Spannweite zu tragen. Es wird damit eine der wertvollsten Eigenschaften der Kontinuität, die oft nicht genügend beachtet wird, versinnbildlicht. (Siehe weiter unten ähnliche Beispiele aus dem Hochbau.)

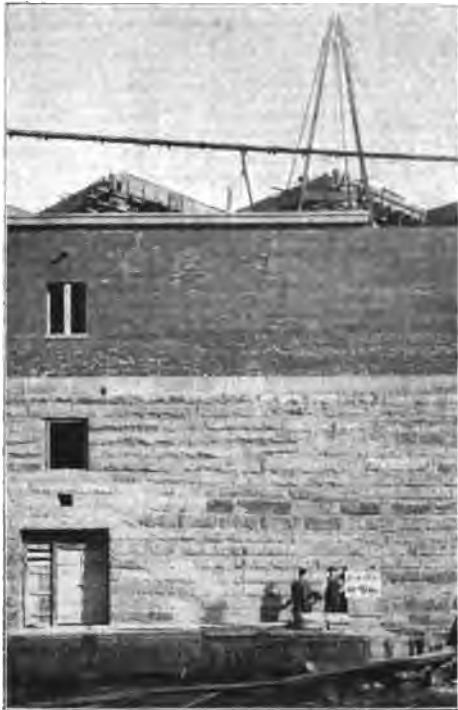
Abb. 23.

Ferro-Concrete-Construction Comp. in Cincinnati, Ohio, riß sich ein Stein im Gewichte von fast 600 kg, wie Abb. 23 zeigt, von einem Krane los und stürzte 12 m auf eine darunter befindliche, frisch ausgeschalte Plattform aus Eisenbeton herab. Die in Abb. 24 sichtbare Verschalung liegt nur äußerlich, und die Eisenbetonplatte war nicht unterstützt. Trotzdem brachte dieser starke Stoß auf die leichte Decke nur eine Oberflächen-aufschürfung hervor. Einen ähnlichen Fall beschreibt C. W. Noble in Engineering News vom 9. Mai 1907, S. 517. Es handelt sich

Unfreiwillige Fallprobe mit einem Quader.

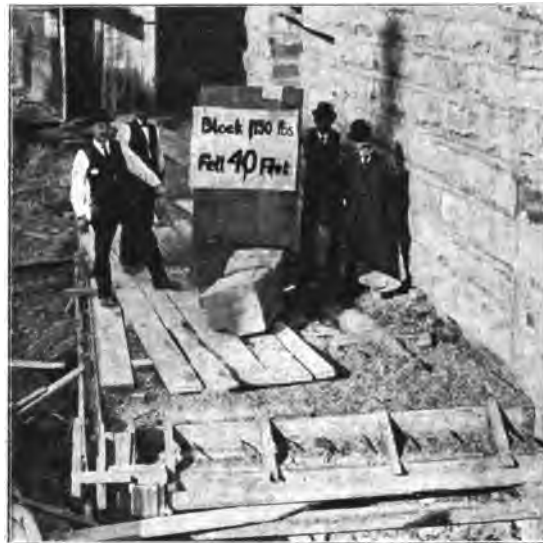
Abb. 24.

Unfreiwillige Fallprobe mit einem Quader.

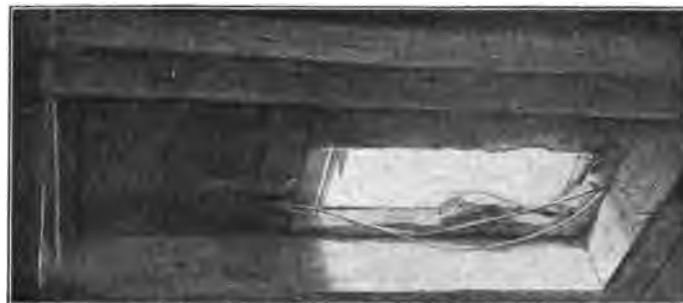
dort um ein zwölfstöckiges Eisengerippegebäude mit Eisenbetondecken, die in Verbindung von Hohlsteinen hergestellt waren. Die Säulen sind in Abständen von 5,6 m angeordnet und durch I-Träger Nr. 50 verbunden; dazwischen liegen Eisenbetonbalken, die in der Querrichtung durch Hohlsteine verbunden sind. Ein Balken von 30 cm im Geviert, 12 m lang, also etwa 1 t schwer, fiel 37 m herab auf eine einen Monat alte Eisenbetondecke. Den Erfolg zeigt die Abb. 25, die das Loch darstellt, das etwa 75 cm breit und 1,80 m lang war. Der Balken brach durch die Wucht des Stoßes, und die ganze Gewalt des Aufpralls ging in dieser Zerstörung auf, ohne daß die weiter herabfallenden Teile unterhalb einen Schaden getan hätten. Bemerkenswert ist, wie aus Abb. 25 ersichtlich, daß diese Kraft nicht genügt hat, die

Abb. 25. Unfreiwillige Fallprobe mit einem Balken.

Bewehrungsdrähte herauszureißen. Mehrfache Beispiele dieser Art gibt Hennebique aus seiner Praxis in der Zeitschrift „Béton armé“. ¹⁾

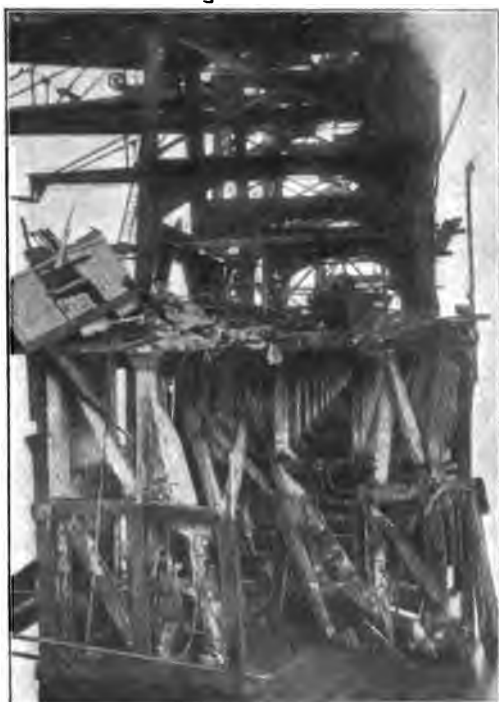
Eine ebenfalls nicht beabsichtigte Probe ereignete sich bei der Landungsbrücke in Surfleet mit einem großen Dampfer von 8000 t. Dieser verlor die Steuerung, riß die Schutzpfähle hinweg, zerstörte den Landungssteg und gefährdete den darauf befindlichen großen Kran (Abb. 26). Auch hier muß gesagt werden, daß der Stoß mit einer derartigen Gewalt geschah, daß keine andere Bauweise diesen Stoß in ähnlicher Weise

Abb. 26. Landungsbrücke in Surfleet.

ausgehalten hätte, weil ihr die widerstehende Masse hierzu abgeht. Die Ausbesserungen erstreckten sich auf einen Streifen von etwa 6 m Länge, und ihre Ausführung bot keine nennenswerten Schwierigkeiten.

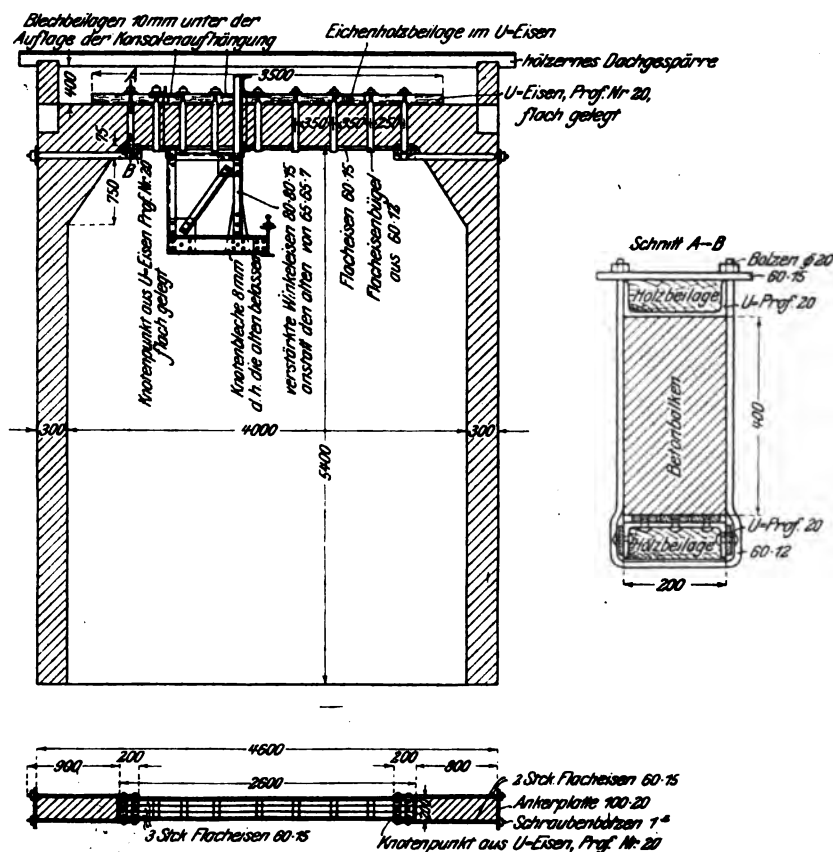
Abb. 33. Vorläufige Unterstützung des Eisenbetonrahmens.

traten an dem Eisenbetonrahmen vielfach Risse auf, und man schritt deshalb zunächst zu der in Abb. 33 dargestellten Sicherung, um die Stoßwirkung etwas zu dämpfen und

zu verteilen, die rasch auszuführen möglich war, um so den Betrieb ungeschmälert aufrecht erhalten zu können. Die vom Verfasser vorgeschlagene gründliche Umarbeitung (Abb. 34) bezweckt, je zwei Rahmen zu einem einheitlichen Ganzen zusammenzufassen, und zwar so, daß die gestoßene Masse sich auf 15 t erhöht, und weiter, daß durch entsprechende

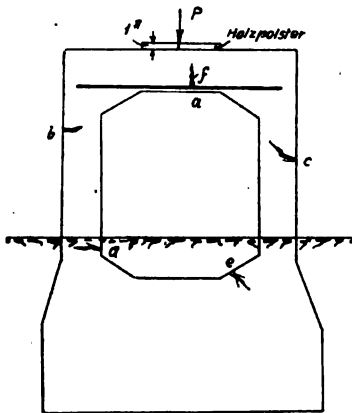
II. Schlagprobe (Abb. 38, 39 u. 40). Eine Ausbildung der Eisenbetonkonstruktion mit Rücksicht auf die im vorliegenden Falle angegebene Belastungsweise war nicht vorgesehen, weil eine Belastung in der Bockmitte in Wirklichkeit nie eintreten kann. Zur Zeit der Probe war der Unterlagbeton noch nicht gemacht.

Es wurde ein Rammbar von 125 kg Gewicht zuerst aus einer Höhe von 50 cm auf die Mitte des zu untersuchenden Schienenbockes auf-fallen gelassen; nach zwei Schlägen

Abb. 38. Schlagprobe II.

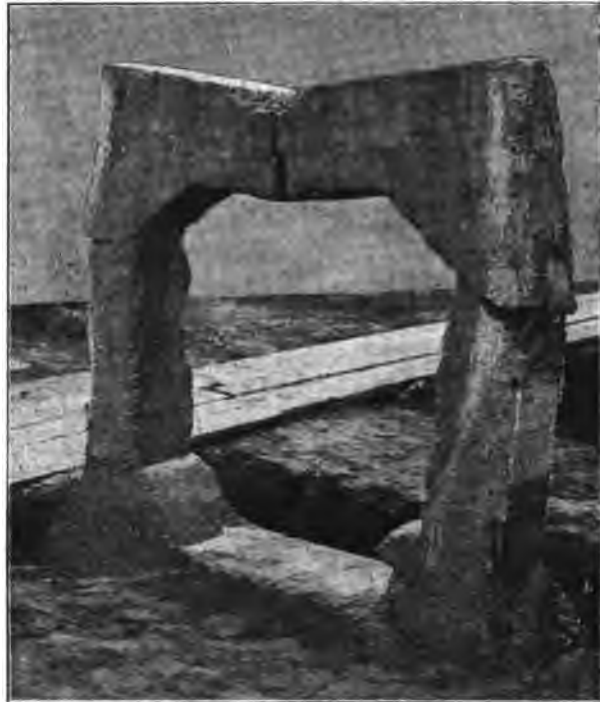
Abb. 39. Schlagprobe II.

Nach dem 1. Schlage aus einer Höhe von 1 m zeigte sich in der Mitte des Schienenbockes ein feiner Haarriß, der von der Unterkante des Tragbalkens bis in dessen Mitte verlief.

Nach dem 2. Schlage vergrößerte sich der Riß. Nach dem 5. Schlage entstand je ein Riß in den Oberteilen der Schienenbockfüße. Nach dem 15. Schlage hatte der Mittelriß eine Kluft von 7 mm. Beim 50. Schlage rissen die unteren Eisenlagen im Tragbalken, und nach dem 58. Schlag war der Schienenbock völlig entfernt.

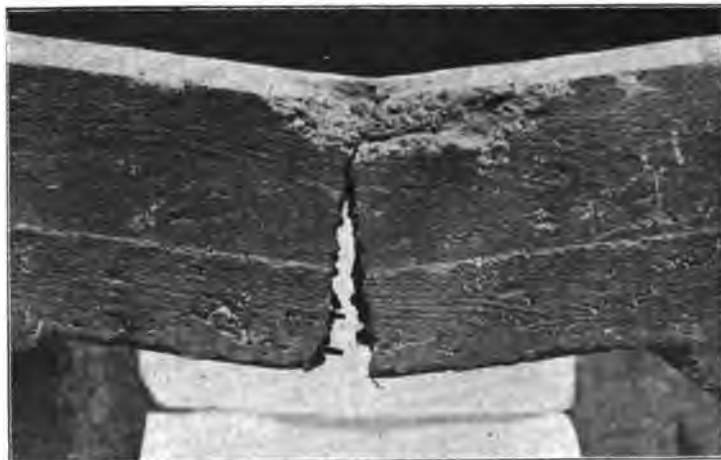
Abb. 40.

Schlagprobe II (Einschnürung der gerissenen Eisen).

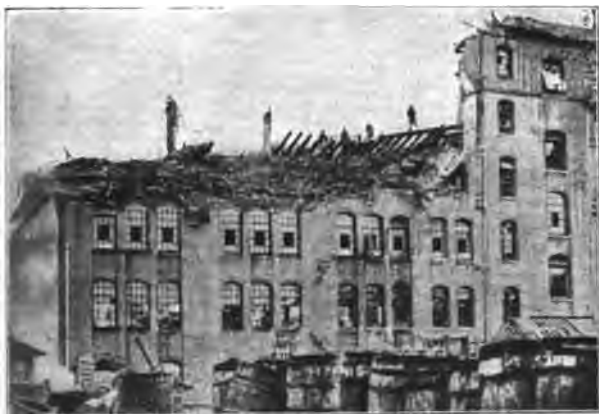
Abb. 44. Adlerfahrradwerke nach der Explosion.

darunter liegende Eisenbetonkonstruktion herabgestürzt. Diese war für 1000 kg/m^2 Nutzlast berechnet. Das Gewicht des herabgestürzten Materials, bestehend aus zwei Decken, dem Dach, Maschinen und Lagergegenständen, wird auf 3000 kg/m^2 geschätzt. Die Wirkung dieses Einsturzes war die aus Abb. 44 ersichtliche, und die darunter befindliche Decke blieb vollständig unversehrt.

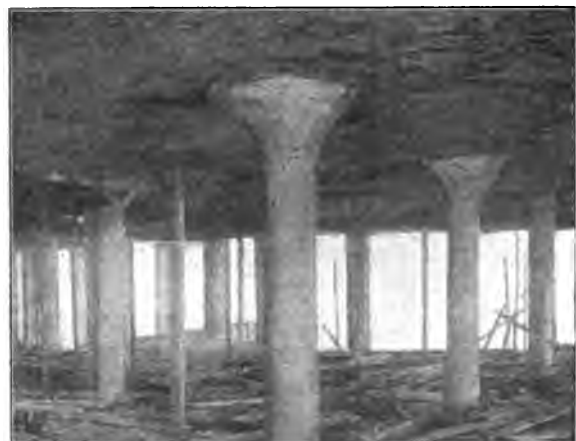
Abb. 45.

Bezüglich der Gefährlichkeit von Bränden im allgemeinen sei auf das Kapitel über die Feuersicherheit des Eisenbetons von Prof. Henne-Aachen im Band VIII verwiesen. Hier sei nur mit Hilfe von Abb. 45, darstellend den Plafondeinsturz in Wien, Währingerstraße 12, am 29. Juli 1912, auf die Folgen verwiesen, die durch die herabstürzenden Massen entstehen können. Der Bericht der Wiener Feuerwehr sagt: Die Eisenbetondecke war hofseitig vom fünften Geschoß bis zur Parterredecke in einem Ausmaße von 5 auf 7 m durchgeschlagen. Die Trümmer lagen auf der untersten Decke 2 bis 3 m hoch. Auch diese war stellenweise durchgeschlagen und stark gesenkt. Die Risse wurden sichtbar größer. Blutflecke gaben die

Stelle an, wo sich die verschütteten Arbeiterinnen befanden. Es wurde mit größter Beschleunigung mit Hilfe von angesessener Mannschaft an die Räumung geschritten, und es gelang nach 19 Minuten, die Körper der Verunglückten zu bergen. Bei diesen Arbeiten wurden Gasschneideapparate erfolgreich angewendet.

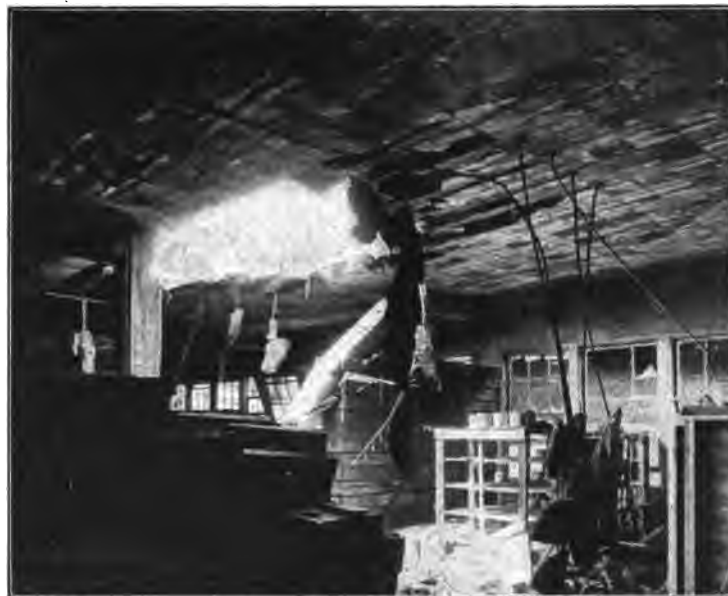
Abb. 47b. Innenraum nach der Explosion.

eingedrückt, ebenso der Giebel des 30 m entfernten St. Vincent-Krankenhauses. Das zweite Bild (Abb. 47b) gibt die Innenansicht des Dachraums und zeigt die Gewalt der Explosion und besonders die Widerstandsfähigkeit der Konstruktion in vorzüglicher Weise. Der Balken, parallel zur Bildebene eingebaut, ist aus der Säule herausgezogen worden und hängt, seinen Zusammenhang wahrend, noch am anderen Auflager. Gleichzeitig ist auch ein großes Stück der Decke mit herausgeschleudert worden; die Eisen im Vordergrund sind dabei glatt aus der Deckenplatte bis zu der Stelle herausgerissen worden, an der die angewalzten Flügel der Kahn-Eisen beginnen. Trotzdem die Decke so ihres eigentlichen Auflagers beraubt ist, bleibt der nicht unmittelbar von der mechanischen Wirkung betroffene Teil unbeweglich, wohl infolge einer Vereinigung von Platten- und Konsolwirkung, wie sie nur einer einheitlichen Konstruktion wie dem Eisenbeton eigen ist — einer Wirkung, die diesen Konstruktionen anderen Bauweisen gegenüber eine vermehrte, wenn auch nie in Rechnung gezogene Sicherheit verleiht.

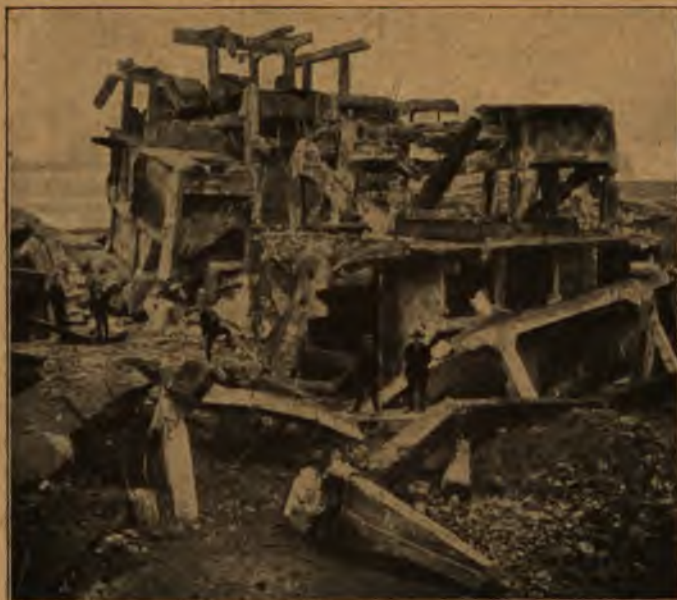
Abb. 48. Abtragen der News-Gebäude in Baltimore.

Schick gesammelten Beispielen sei der Abbruch mittels Rammbar (Abb. 48) bei den „News“-Gebäuden Baltimore erwähnt.¹⁾

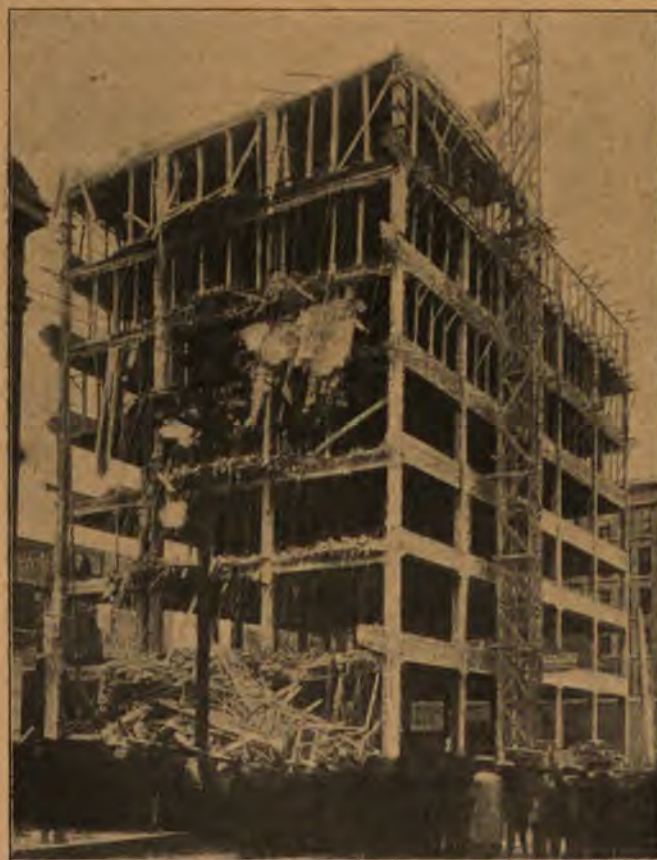
Abb. 49.

Der Einsturz des in Abb. 49 dargestellten Lyman-Gebäudes in Cedar Rapids, bei dem sieben Stockwerke zusammenbrachen, sei erwähnt, weil in solch einem Falle eine rasche Entfernung der Trümmer schon mit Rücksicht auf die darunter Begra-benen notwendig sein kann. Um in dieses Gewirr von Eisen einzudringen, bedarf es besonderer Schneideapparate, von denen einer rascher arbeitet, als ein Arbeiterstand von 100 Mann und 25 Wagen die Trümmer fortzuschaffen in der Lage sind.

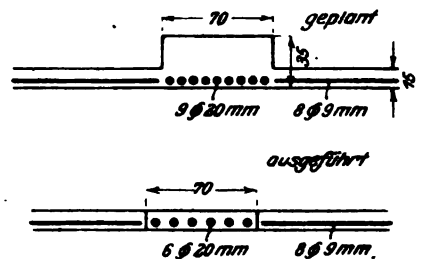
Abb. 58a u. b. Ausführung in Krakau.

Für den Ausfall bleibt es gleichgültig, ob bei solchen Fehlern unter einer der Verantwortung nicht gewachsenen Bauleitung Gewinnsucht, gepaart mit dem Bewußtsein der Unrichtigkeit, oder nur Unkenntnis und Gedankenlosigkeit die Ursache gewesen sind, ob diese Fehler vom Unternehmer selbst herrühren oder ob die unzulängliche Aufsicht mißbraucht wurde oder ein unrichtiger Entwurf oder Auftrag vorliegt. Bei einem Hausbau in Krakau, wo man versuchte, der Baupolizei nach deutschem Muster Geltung zu verschaffen, hat der Unternehmer Pläne vorgelegt, die bereits eine, wenn auch mäßige Überschreitung der zulässigen Beanspruchungen in sich bargen (Abb. 58a). Die Gegenüberstellung des Plans und der Ausführung (Abb. 58b) läßt vermuten, daß die

Absicht bestand, die Pläne nicht einzuhalten, und die Form so gewählt wurde, um dies möglichst unauffällig, durch den späteren Fußboden verdeckt, tun zu können. Die Anführung solcher Fälle, gegen die kein Kraut gewachsen ist, geschieht nur insoweit, als die Vollständigkeit es erfordert, sowie zur Warnung für alle jene, die mit einem durch Erfahrung nur wenig getrübt Vertrauen an solche Bauten herantreten, in der Meinung, daß „man mit Eisenbeton alles machen könne“. Diesen häufig genug vom besten Streben beseelten Leuten soll in Erinnerung gerufen werden, daß auch im Eisenbetonbau eine einwandfreie Planherstellung, Erfahrung und Organisation die wichtigsten Voraussetzungen für den Erfolg sind und daß ohne diese die Größe des Mißerfolges in keinem Verhältnis zu der Sicherheit steht, einen Bauunfall und den Ruin

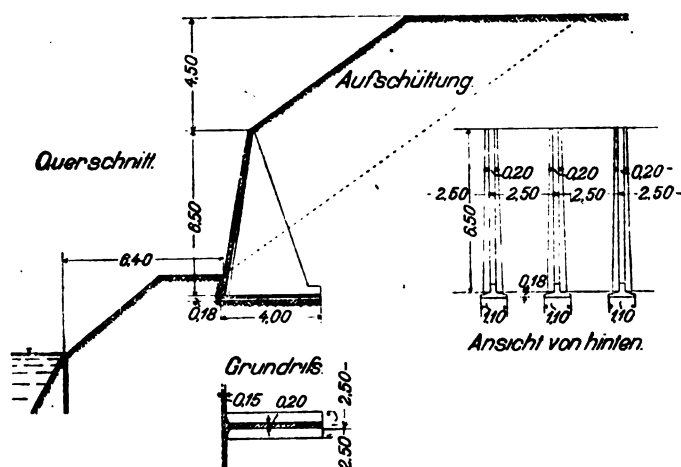
Abb. 61.

die Hauptstrecke. Nachdem die ganze Mauer hinterfüllt war, riß der eine Seitenflügel an der Ecke ab und neigte sich vornüber. Die Mehrzahl der Rippen war wagerecht abgedreht; dabei waren einige ganz von der Vorderwand abgerissen, andere hatten an der Übergangsstelle starke Risse. Die statische Berechnung nahm einen ausschließlich senkrecht zur Vorderwand gerichteten Erddruck bei günstigen Bodenverhältnissen an und ging dabei hart an die Grenzen der zulässigen Beanspruchungen heran. Darin lag ein doppelter Fehler. Erstlich dürfen derartig ausgebildete schwache Stützmauern, die dem Erddruck ausgesetzt werden sollen, nicht wie Hochbauten berechnet werden, bei denen man die größten Belastungen, die eintreten können, genau kennt. Zweitens war die Möglichkeit, daß seitlich gerichteter Erddruck auf die Rippen wirken konnte, außer acht gelassen worden; denn eine seitliche Aussteifung der Rippen fehlte. Derartige Druckkräfte traten nachher tatsächlich auf. Denn der Unternehmer für die

Erdarbeiten, der allerdings am Bau der Mauer unbeteiligt war, schüttete die Hinterfüllungserde in billigster Weise von einer Seite fortschreitend in steilem Böschungskegel hinter die Stützmauer. Darauf trat der Unfall ein.

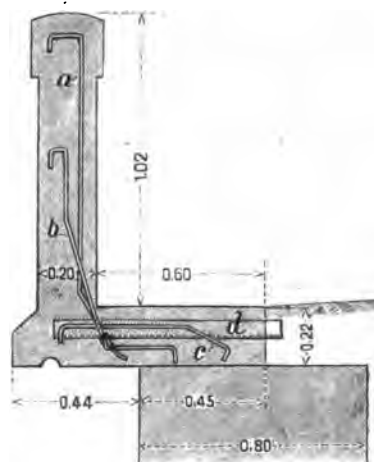
Abb. 62.

Das zweite Beispiel betrifft eine Brüstungsmauer (Abb. 62). Wir wollen hier der besseren Einteilung wegen zwischen solchen groben Beweisen der Unwissenheit, die wir als unverantwortlich bezeichnen, und zwischen den kleinen Verstößen unterscheiden, die auch dem zu der Planherstellung berechtigten Fachmann unterlaufen können, obwohl da eine Grenze recht schwer zu ziehen ist und mancher späterhin eingereihte Unfall auch hier Platz finden könnte.

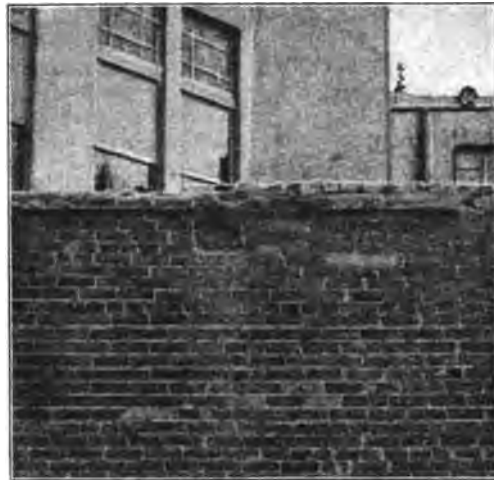
Abb. 64.

Besonders lehrreich ist die nächste Abb. 64, wo Träger vor ihren Auflagern abgesichert worden sind. Es sind die Eisen nicht tief genug in diese eingeführt worden, um diesem wichtigen Konstruktionsteil den nötigen Scherwiderstand zu geben. Diese Sache ist übrigens kein besonderer Ausnahmefall. Etwas ähnliches zeigt die Skizze Abb. 65, die einem Bau in Westfalen

entnommen ist, wo also planmäßig keine Eisen in die Auflager eingelegt wurden. Häufig wird jedoch das Eisen verschoben, oder es wird zu kurz geliefert, und der Polier denkt, es werde ohne die paar Zentimeter auch halten. Unzureichende Zug- oder Schereisen sind deshalb ein so schwerwiegender Fehler, weil ein nachträglicher Umbau sehr kostspielig ist, oft teurer als ein vollständiger Neubau.

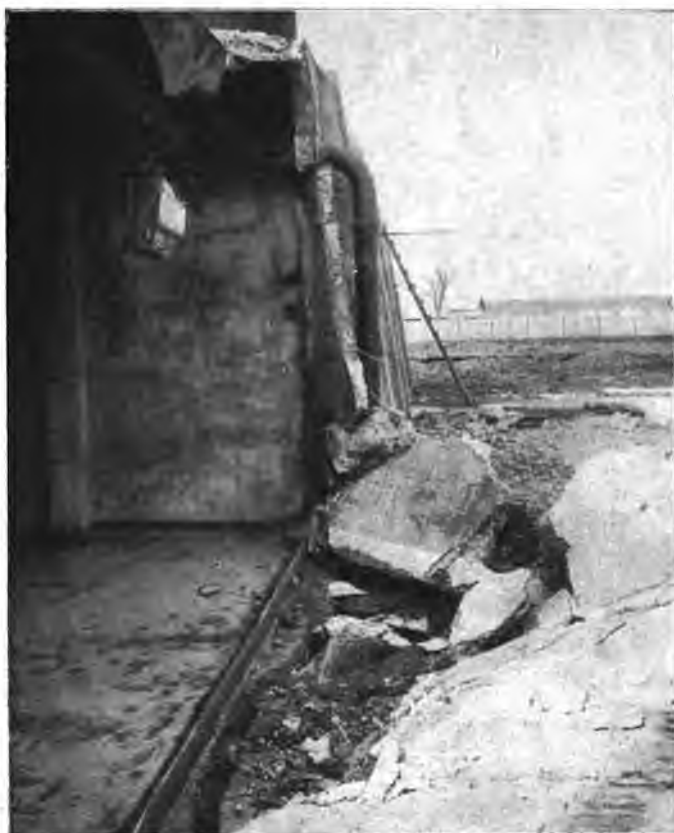
Abb. 69.

Ecke unzulänglich und eine Bruchfuge in der Richtung I—I zu erwarten sein. Findet aber dieser gebrochene Teil im Erdboden keinen Rückhalt, so ist eine natürliche Folge, daß der Druck die ganze Wand hinauswirft, wie dies nach Abb. 69 geschehen ist. Es sei bemerkt, daß der Plan bei der Ausführung eine wenn auch immer noch nicht hinreichende Verbesserung erfuhr, daß aber anderseits, wie aus dem Bilde deutlich ersichtlich ist, bei der Arbeit ein verputzter Absatz in dem Querschnitt I—I hergestellt wurde.

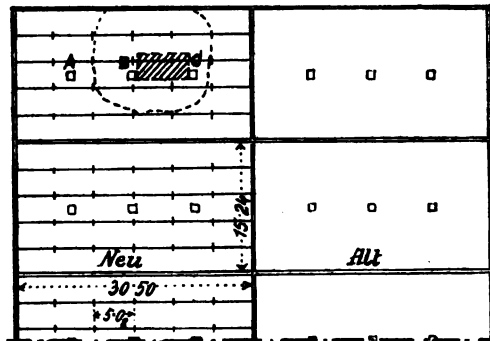
Abb. 70. Behälter in Annapolis.

halbe Grundrißanordnung des alten und des neuen Behälters. Sein Boden befand sich etwa 1,20 m unter dem mittleren Nullwasser. Während des Neubaus trat eine Beschädigung der alten Behältermauern ein, die zu einem Bruch und zu einer vollständigen Überschwemmung des Bauplatzes führte. Das Wasser und die hineingeschwemmten Erdmassen wurden zwar entfernt, doch nimmt man an, daß

es die auf diese Weise erzeugten Unregelmäßigkeiten waren, die zu dem späteren Unfall führten. Die Säulen haben einen Querschnitt von 24 · 28 cm und standen auf Betonblöcken von 60 cm im Geviert, die unter den 11 cm starken Behälterboden noch 30 cm herabreichten. In den ganzen Boden war ein leichtes Eisennetz eingelegt worden, das ein Zusammenwirken größerer Flächen sicherzustellen nicht imstande war. Tatsache ist, daß anlässlich einer Probelastung, die in der Abb. 70 schraffiert eingezeichnet ist, an einer Stelle über die allgemeine Schüttung von 60 cm eine zweite Lage aufgebracht worden war und sich große Setzungen einstellten, deren

größte bei dem Punkt C 44 mm betragen hat; der Punkt A zeigte eine Setzung von 12 mm. Wie aus der Abb. 71 nicht hinreichend klar ersichtlich, sind die Säulenfundamente um diesen Betrag eingesunken und haben so den Einsturz der in Abb. 70 eingepunkteten Fläche herbeigeführt. Abb. 71 ist ein in der Nähe des Punktes A aufgenommenes Lichtbild. Besonders ist der Einfluß einer, wenn auch vorübergehenden Grundwassersenkung

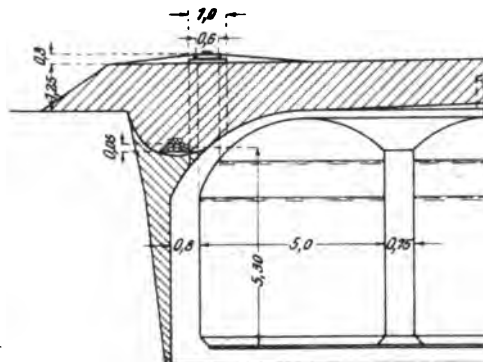
Abb. 72. Hochbehälter in einem künstlich erzeugten Grundwassersee.

Ein bezeichnender Fall dafür, auf was man dabei gefaßt sein muß, hat sich bei einem Hochbehälter ergeben, dessen örtliche Lage es nicht hatte vermuten lassen, daß dort Wasser störend eingreifen könnte. Die Sachlage wird durch die Abb. 72 gekennzeichnet, die einen Querschnitt durch den auf einer Bergkuppe gelegenen Behälter darstellt.¹⁾ Es wurde eine Grube für die Fundamentplatte ausgehoben, und da die Bauzeit trocken

war, zunächst nicht wahrgenommen, daß der wasserdichte Boden des Berges auf diese Weise eine Möglichkeit zur Anstauung von Regenwasser ergeben hat, für die man natürlich leicht hätte einen Abschluß schaffen können. Der Behälter wurde fertiggestellt, mit dem wasserdichten Innenverputz versehen und dem Betrieb übergeben. Nun wurde trotz einer tadelfreien und mehrfach bewährten Ausführung seine Dichtheit beanstandet, und es fiel mir auf, daß die Rißerscheinungen auf dem Behälterboden darauf schließen lassen, daß sie nicht von einem Wasserdruk herrühren, der, wie man hätte erwarten sollen, von innen nach außen geht, sondern der in einem entgegengesetzten Druck seine Erklärung haben muß. Dieser Druck entstand, indem sich in der alten Baugrube um den Behälter herum Wasser angesammelt und durch den Fundamentbeton hindurch auf die wasserdichte Schicht einen 2,5 m hohen Druck ausgeübt hat, der naturgemäß nur dann eintrat, wenn zufällig der Behälter leer stand und gleichzeitig eine Regenzeit eintrat. Eine Untersuchung des Bodens ergab, daß die Wasserbewegung in dem Fundamentbeton mit der Zeit eine ganze Menge feinen Sandes nach oben geschwemmt hatte, so zwar, daß bei Eröffnung der Betondeckschicht zwischen dem Fundamentbeton und der wasserdichten Schicht eine deutlich ausgeprägte dünne, ganz reine Sandschicht vorhanden war, die zu der Behauptung führte, der Unternehmer hätte auf dem Fundamentbeton zunächst Sand aufgebracht und dann erst den wasserdichten Verputz hergestellt! Der Unternehmer setzte sich gegen diese Zumutung nachdrücklich zur Wehr, konnte aber gegen die offenkundige Tatsache nichts ausrichten. Es gelang mir schließlich, das Amt von meiner Erklärung dadurch zu überzeugen, daß nachgewiesen wurde, daß diese Sandschicht dort verschwand, wo das angesammelte Regenwasser einen wenn auch ungenügenden Abfluß hatte. Es war dies an der tiefsten Stelle der Umfassung der Baugrube, an der die Grube für die Herstellung des Druckrohres angeschlossen war. Dort war nicht genug Druck vorhanden, um den Sand aus dem Beton heraus nach oben zu schlemmen und ihn von dem ihm anhängenden Zement so vollständig zu befreien. Das Beispiel zeigt deutlich, daß man den Wasserbewegungen im Beton, selbst späterhin, besonders aber bei frischem Beton in der Fundamentplatte seine volle Aufmerksamkeit widmen muß.

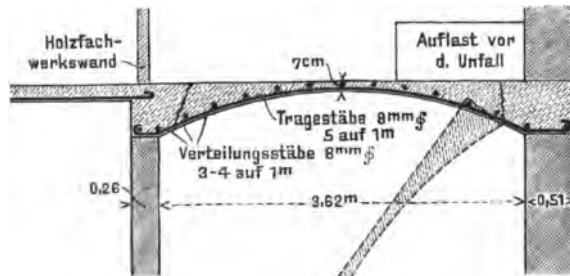
Abb. 74.

Um neben einen glimpflichen Verlauf auch ein Beispiel mit böartigem Ausgang zu stellen, wie es bei starken Senkungen der Fundamente eintritt, sei Abb. 74 aus der Unfallstatistik d. D. A. f. E. B.¹⁾ entnommen, wobei der von Dr. Petry²⁾ gegebene Auszug benutzt werden soll.

Unter einer 3 bis 4 m starken Torfschicht fand sich guter Baugrund erst in 5 bis 6 m Tiefe vor. Man beschloß, an den Kreuzungsstellen der Mauern des zweistöckigen Wohnhauses Eisenbetonpfeiler von 40×40 cm Stärke zu stellen, die die Last durch $1,40 \times 1,40$ m große Platten auf den festen Baugrund übertragen sollten. Die ganze Höhe der Pfeiler war 4,90 m; sie ragten etwa 2 m über den Kellerfußboden hervor und trugen die Eisenbetondecke des Kellergeschosses. Beim Ausrüsten der Eisenbetondecke im Kellergeschoß stürzte ein Gebäudeteil in sich zusammen. Die Untersuchung ergab, daß ein Pfeiler völlig in den Boden versunken und ein anderer Pfeiler der ganzen Länge nach aufgespalten war. Beide wurden daher bis zur Grundplatte freigelegt. Der erstgenannte Pfeiler war nicht, wie in der statischen

Berechnung angenommen, 40 cm, sondern nur 30 cm stark ausgeführt; er war völlig zusammengeknickt. Die Grundplatten der freigelegten Pfeiler standen nicht auf dem guten Baugrund, bei dem einen fand sich dieser erst 1 m tiefer, bei dem anderen war er selbst in 1,40 m Tiefe noch nicht zu fühlen. Der Beton war in der Mischung 1 : 4 hergestellt. Der Beton der Grundplatten war schlecht gemischt und mürbe, am unteren Teil einer Säule war er ganz minderwertig. Offenbar hatte das Torfwasser im umgebenden Boden das Abbinden beeinträchtigt. An einer Säule b fanden sich beträchtliche Fehlstellen, die sich voll Torferde gesetzt hatten. Der Geschäftsführer des Unternehmers und sein Techniker, der mit der Bauaufsicht einen Polier beauftragt hatte, der noch nie bei Eisenbetonbauten tätig gewesen war, haben wider allgemein anerkannte Regeln der Baukunst gehandelt.
